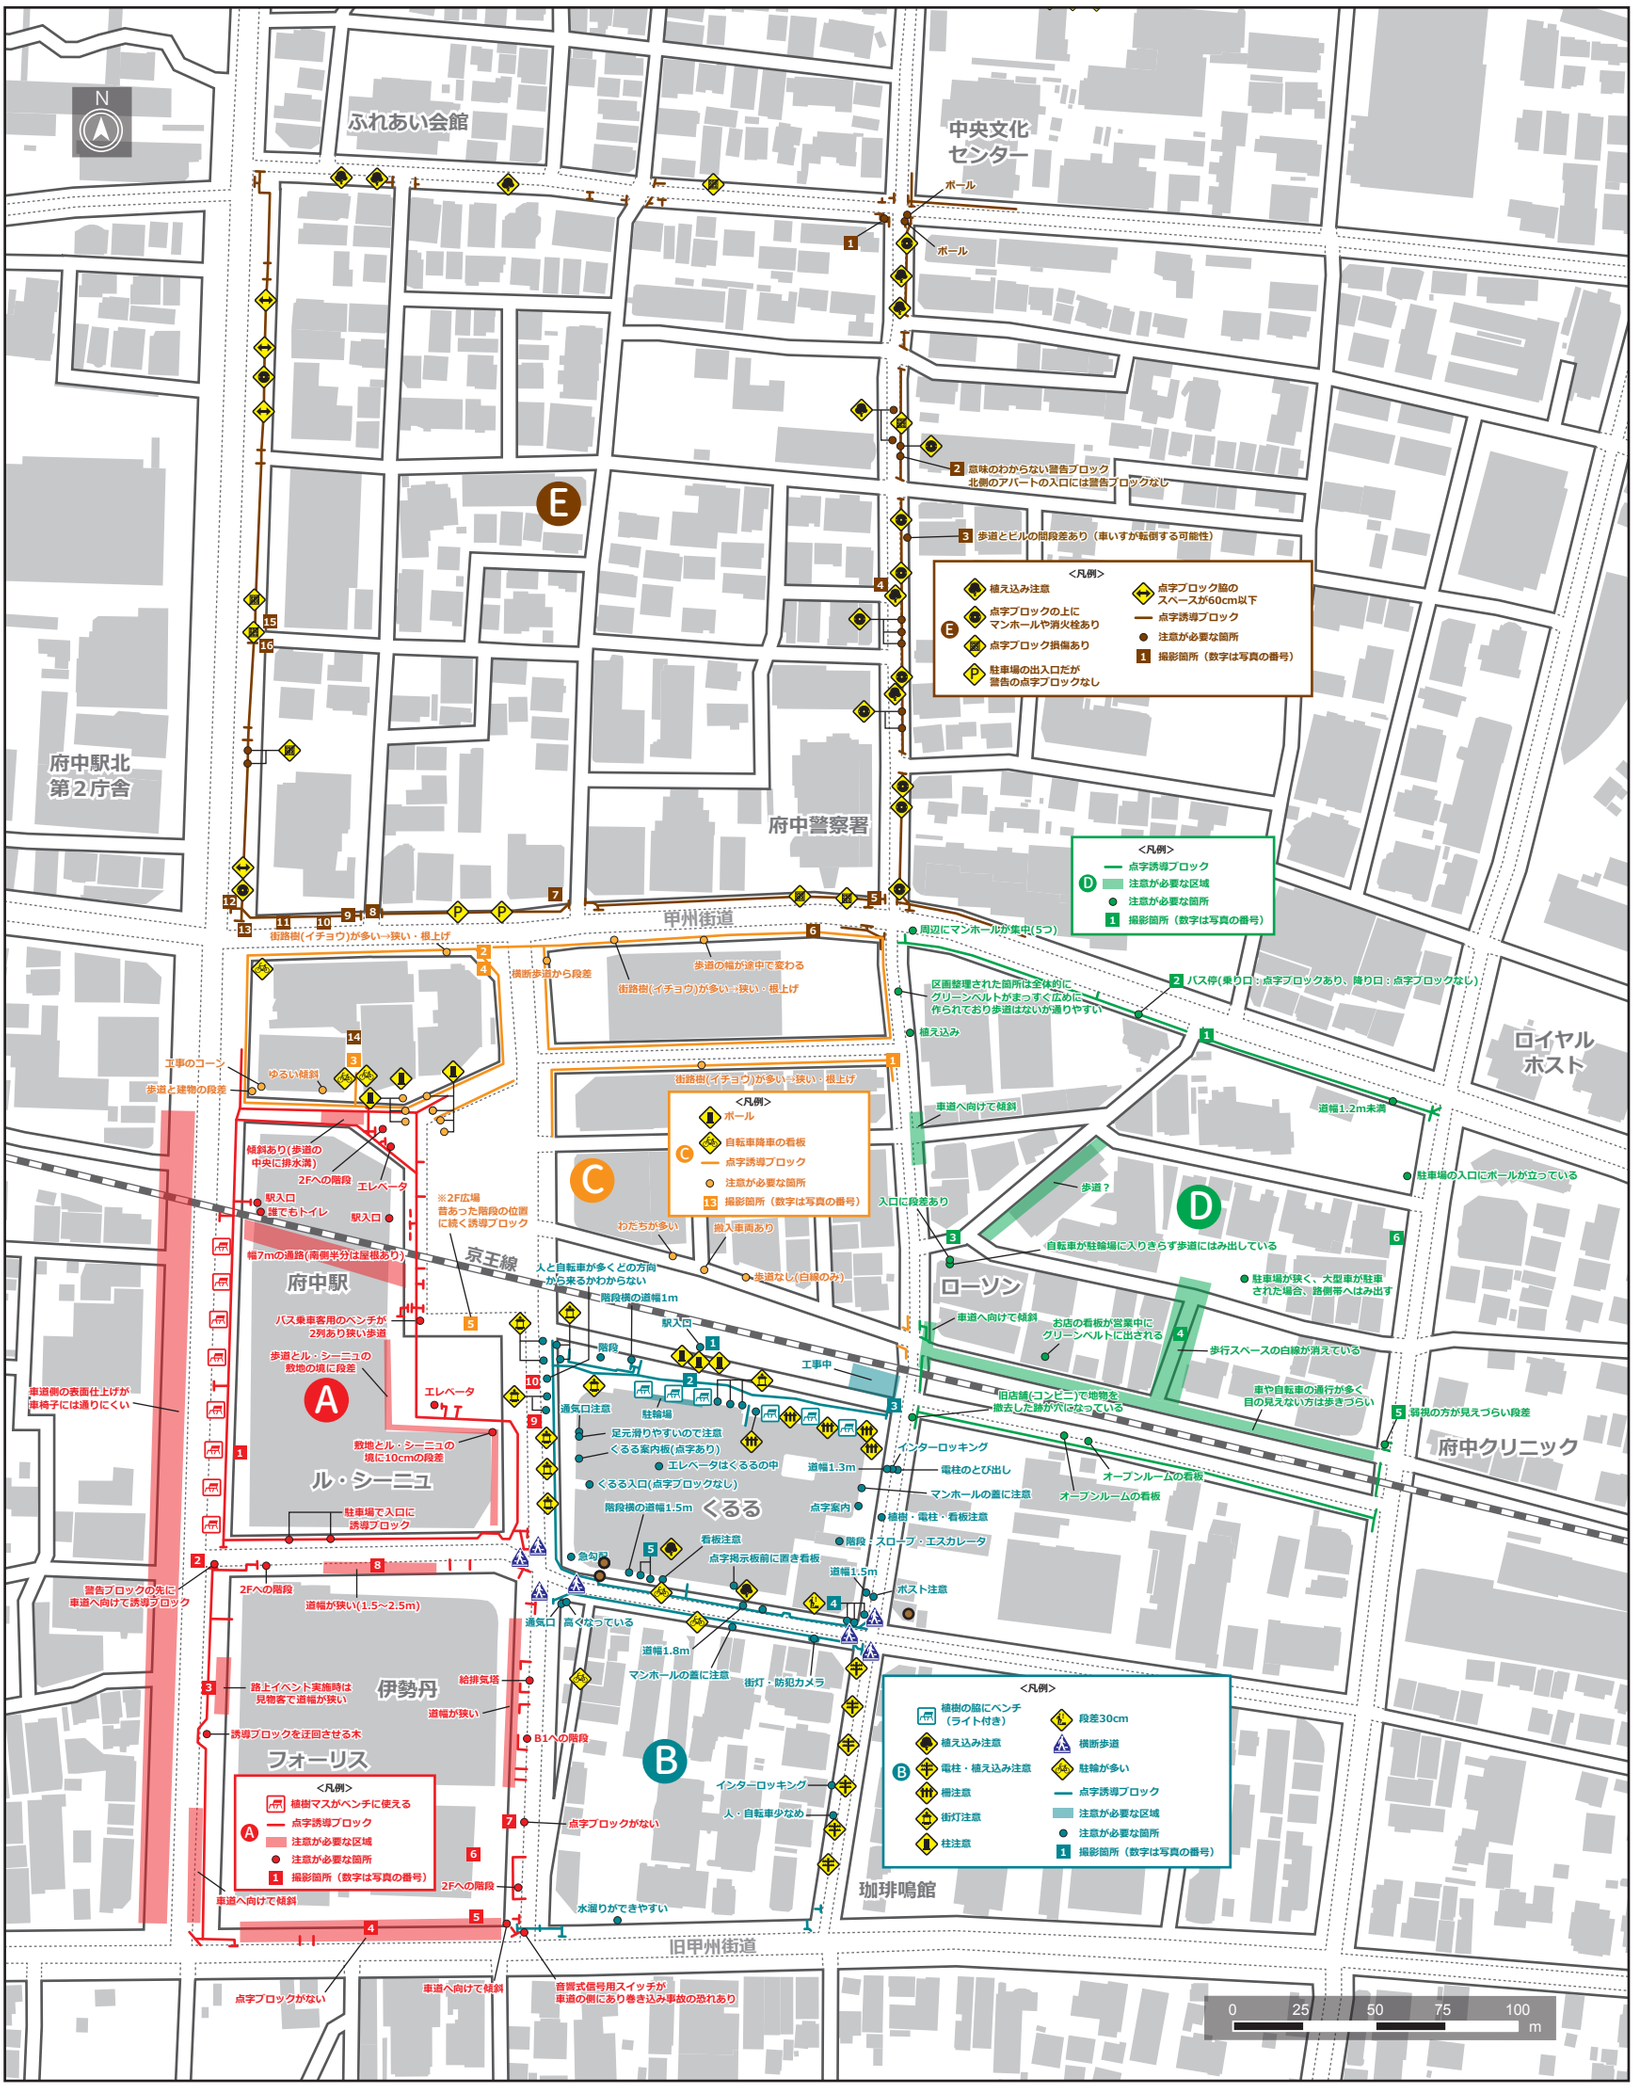
N
ふれあい会館
中央文化センター
ポール
ポール
意味のわからない警告ブロック
北側のアパートの入口には警告ブロックなし
歩道とビルの間段差あり（車いすが転倒する可能性）
<凡例>
植え込み注意
点字ブロックの上にマンホールや消火栓あり
点字ブロック損傷あり
駐車場の出入口だが警告の点字ブロックなし
点字ブロック脇のスペースが60cm以下
点字誘導ブロック
注意が必要な箇所
撮影箇所（数字は写真の番号）
府中駅北第２庁舎
府中警察署
甲州街道
街路樹(イチョウ)が多い→狭い・根上げ
横断歩道から段差
歩道の幅が途中で変わる
街路樹(イチョウ)が多い→狭い・根上げ
周辺にマンホールが集中(5つ)
<凡例>
点字誘導ブロック
注意が必要な区域
注意が必要な箇所
撮影箇所（数字は写真の番号）
区画整理された箇所は全体的にグリーンベルトがまっすぐ広めに作られており歩道はないが通りやすい
バス停(乗り口：点字ブロックあり、降り口：点字ブロックなし)
植え込み
ロイヤルホスト
工事のコーン
歩道と建物の段差
ゆるい傾斜
街路樹(イチョウ)が多い→狭い・根上げ
車道へ向けて傾斜
道幅1.2m未満
<凡例>
ポール
自転車降車の看板
点字誘導ブロック
注意が必要な箇所
撮影箇所（数字は写真の番号）
傾斜あり(歩道の中央に排水溝)
2Fへの階段
エレベータ
駅入口
誰でもトイレ
駅入口
※2F広場
昔あった階段の位置に続く誘導ブロック
幅7mの通路(南側半分は屋根あり)
府中駅
京王線
わだちが多い
出入車両あり
歩道なし(白線のみ)
入口に段差あり
歩道？
駐車場の入口にポールが立っている
自転車が駐輪場に入りきらず歩道にはみ出している
駐車場が狭く、大型車が駐車された場合、路側帯へはみ出す
ローソン
人と自転車が多くどの方向から来るかわからない
階段横の道幅1m
駅入口
バス乗車客用のベンチが2列あり狭い歩道
歩道とル・シーニュの敷地の境に段差
車道へ向けて傾斜
お店の看板が営業中にグリーンベルトに出される
歩行スペースの白線が消えている
工事中
車道側の表面仕上げが車椅子には通りにくい
エレベータ
通気口注意
駐輪場
旧店舗(コンビニ)で地物を撤去した跡が穴になっている
車や自転車の通行が多く目の見えない方は歩きづらい
弱視の方が見えづらい段差

府中クリニック
敷地とル・シーニュの境に10cmの段差
足元滑りやすいので注意
ル・シーニュ
くるる案内板(点字あり)
エレベータはくるるの中
インターロッキング
道幅1.3m
電柱のとび出し
オープンルームの看板
オープンルームの看板
くるる入口(点字ブロックなし)
マンホールの蓋に注意
駐車場入口に誘導ブロック
階段横の道幅1.5m
くるる
点字案内
植樹・電柱・看板注意
看板注意
階段
スロープ・エスカレータ
急勾配
点字掲示板前に置き看板
道幅1.5m
警告ブロックの先に車道へ向けて誘導ブロック
2Fへの階段
道幅が狭い(1.5～2.5m)
ポスト注意
通気口
高くなっている
道幅1.8m
マンホールの蓋に注意
街灯・防犯カメラ
路上イベント実施時は見物客で道幅が狭い
伊勢丹
給排気塔
道幅が狭い
誘導ブロックを迂回させる木
B1への階段
フォーリス
<凡例>
植樹マスがベンチに使える
点字誘導ブロック
注意が必要な区域
注意が必要な箇所
撮影箇所（数字は写真の番号）
インターロッキング
人・自転車少なめ
点字ブロックがない
2Fへの階段
車道へ向けて傾斜
水溜りができやすい
<凡例>
植樹の脇にベンチ（ライト付き）
植え込み注意
電柱・植え込み注意
柵注意
街灯注意
柱注意
段差30cm
横断歩道
駐輪が多い
点字誘導ブロック
注意が必要な区域
注意が必要な箇所
撮影箇所（数字は写真の番号）
珈琲鳴館
旧甲州街道
点字ブロックがない
車道へ向けて傾斜
音響式信号用スイッチが車道の側にあり巻き込み事故の恐れあり
0 25 50 75 100 m
